**Analiza stanu zieleni  
wraz z inwentaryzacją ogólną**  
na potrzeby KONCEPCJI PROGRAMOWO-PRZESTRZENNEJ  
ZAGOSPODAROWANIA TERENÓW ZIELENI W MIĘDZYZDROJACH  
„Międzyzdroje – morze zieleni”

arch. krajobrazu Tadeusz Fiszer

arch. krajobrazu Tomasz Furmańczyk

Szczecin, wrzesień 2016

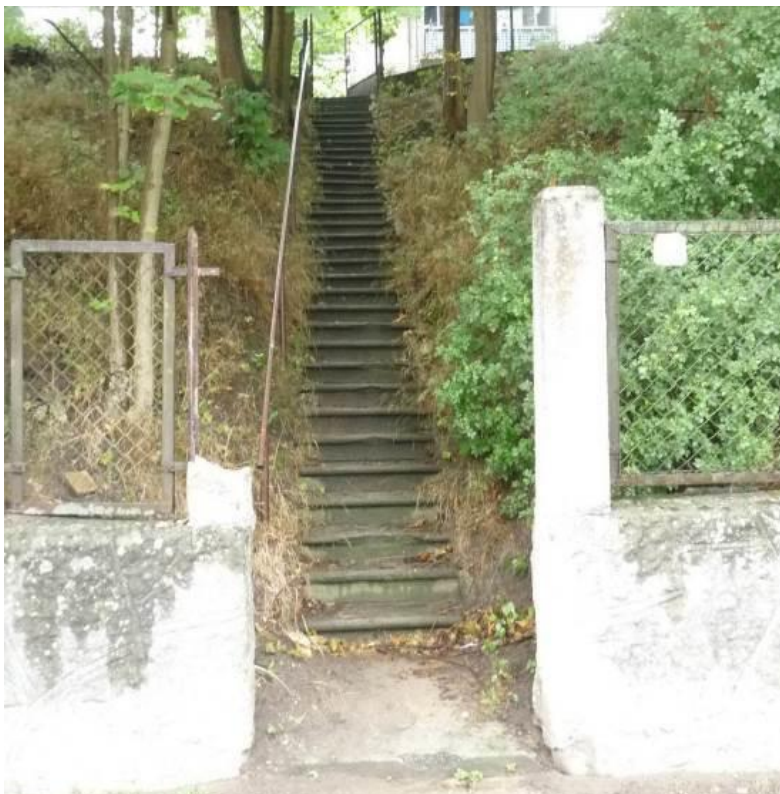
| Roślinność | |
|---|---|
| <ul style="list-style-type: none"> <li>Przez skarpe przechodzą zejścia z prywatnych nieruchomości nad skarpe</li> <li>Zejścia z prywatnych nieruchomości w złym stanie</li> <li>Po drugiej stronie ulicy Niepodległości brak wyraźniej pierzei ulicy</li> <li>Występują gatunki inwazyjne</li> <li>Konieczność naprawy muru oporowego</li> </ul> | |

*Rysunek 3. Teren A – widok na schody*

| Roślinność | |
|---|---|
| <ol style="list-style-type: none"> <li>1. Utworzenie strefy wjazdu do miasta</li> <li>2. Wprowadzić łukowe trejaże dla pnączy w strefach wejściowych na schody łączące prywatne działki z pasem drogowym</li> <li>3. Rekonstrukcja płyt na schodach</li> <li>4. Rekonstrukcja muru oporowego</li> <li>5. Usunięcie gatunków inwazyjnych (Orzech włoski, robinia akacjowa) i zastąpienie ich gatunkami rodzimymi</li> </ol> | |

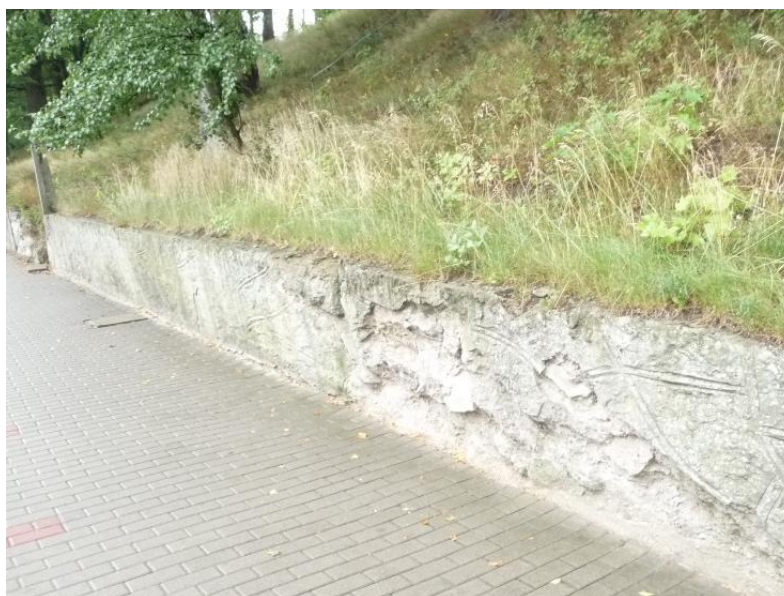
| Roślinność | |
|---|---|
| Mur oporowy (ul Dąbrowska): wys. = 80-140 cm; grub. = 30 cm, dł.= 85 m | Zniszczony w 65 % |
| Mur oporowy (ul. Niepodległości): wys. = 60-100 cm; grub = 30cm; dł. = 125 m | Zniszczony w 45 % |
| Mur oporowy (odc. Przy posesji nr. 31): wys. 90-160cm, grub. = 35cm, dł. = 19m | Zniszczony w 20 % |

*Rysunek 4. Teren A – widok na mur oporowy*

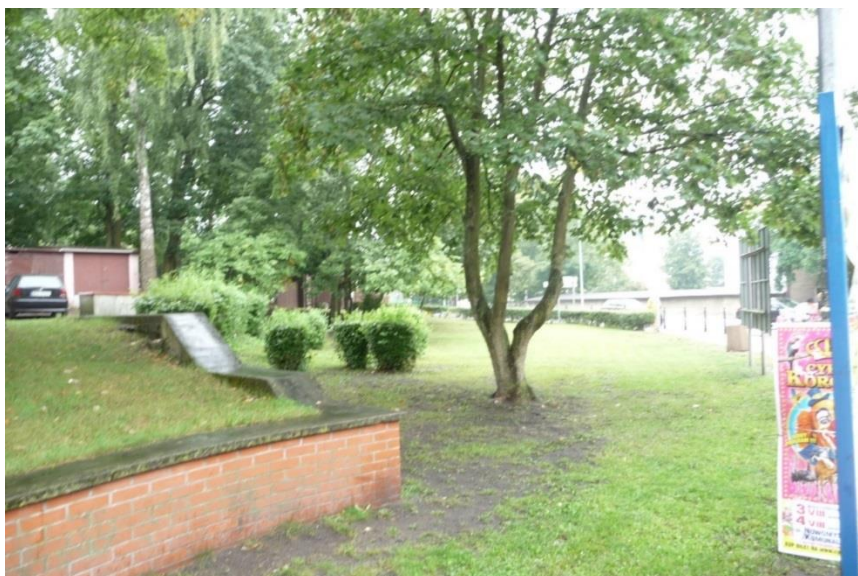
| Roślinność | |
|---|---|
| <p>Mały zieleniec sąsiadujący z podwórzem (zapleczem) budynku mieszkalnego, przy którym komórki gospodarcze są w złym stanie technicznym o nieestetycznym wyglądzie.</p> <p>Skarpa oddzielająca zieleniec od podwórza jest obudowana murkiem z cegły. Na granicy rośnie żywopłot z suchodrzewu. Nie spełnia on jednak funkcji osłony. Trawnik pod okapem drzew jest w złym stanie. Drzewa rosnące przy ciągu schodów terenowych wymagają pielęgnacji. Część z nich robinia akacjowa wykazuje znaczne pochylenie. Zieleniec posiada drzewostan w wieku 25 – 60 lat, składający się głównie z klonów i lip. Przeznaczony jest do adaptacji w nowym zagospodarowaniu. Należy usunąć suche konary drzew w strefie ruchu pieszego.</p> | |

*Rysunek 5. Teren B – widok ogólny*

| Roślinność | |
|---|---|
| <ol style="list-style-type: none"> <li>1. Wprowadzić osłony kratowe – konstrukcje nośne dla pnączy na granicy z podwórzem</li> <li>2. Wprowadzenie pnączy na ścianę szczytową budynku nr 6 przy ul. Kolejowej</li> </ol> | |

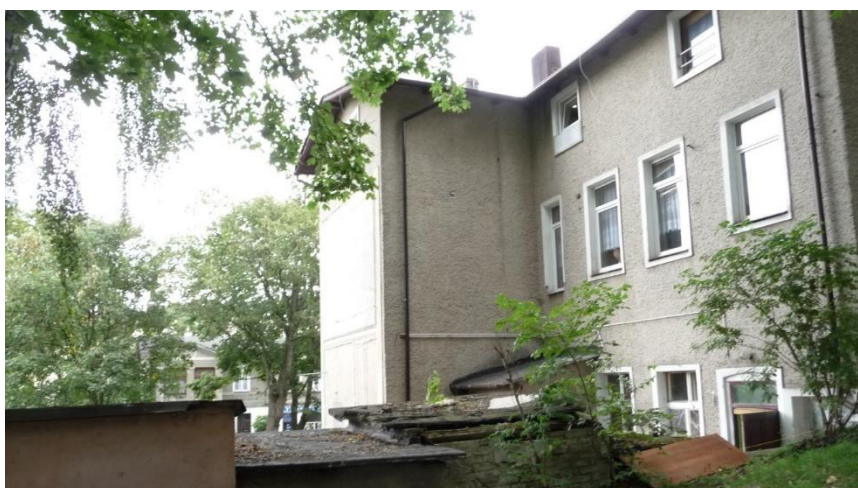
| Roślinność | |
|---|---|
| Zieleniec sąsiaduje z podwórzem (zapleczem) budynku mieszkalnego, komórki gospodarcze są w złym stanie technicznym | |

*Rysunek 6. Teren B – widok na elewację budynku sąsiadującego*

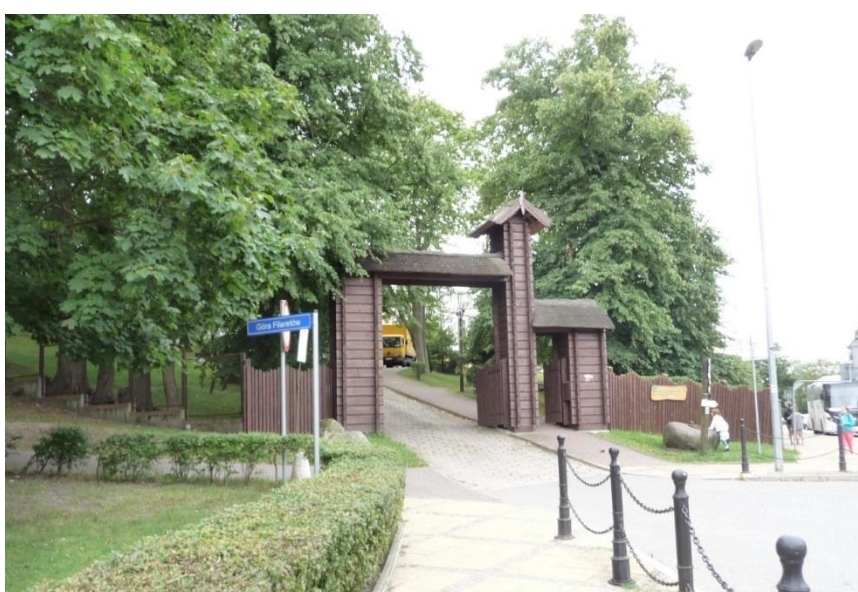
*Rysunek 7. Teren B – widok na bramę wejściową do Muzeum WPN*

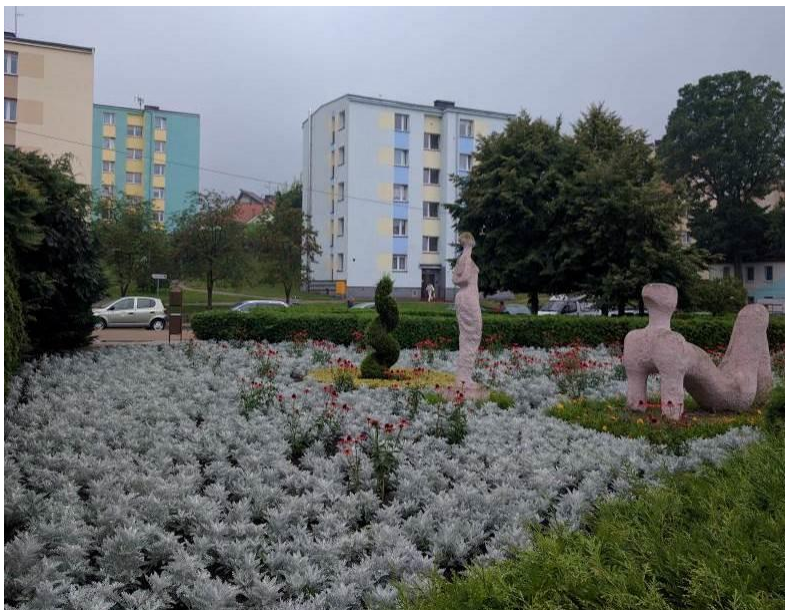
| Uwagi do obiektu | |
|---|--|
| <ul style="list-style-type: none"> <li>• Fragment obecnie użytkowny jako rabata w Studium przeznaczony pod zabudowę usługową</li> <li>• Występuje gatunek inwazyjny</li> </ul> | |

*Rysunek 8. Teren C – widok na rabatę, obszar w bezpośrednim sąsiedztwie opracowania*

| Uwagi do obiektu | |
|---|--|
| <ol style="list-style-type: none"> <li>1. Usunięcie gatunku inwazyjnego (sumak octowiec) i zastąpienie go gatunkiem rodzimym</li> <li>2. Likwidacja nadmiernie eksponowanych osłon żywopłotowych</li> </ol> | |

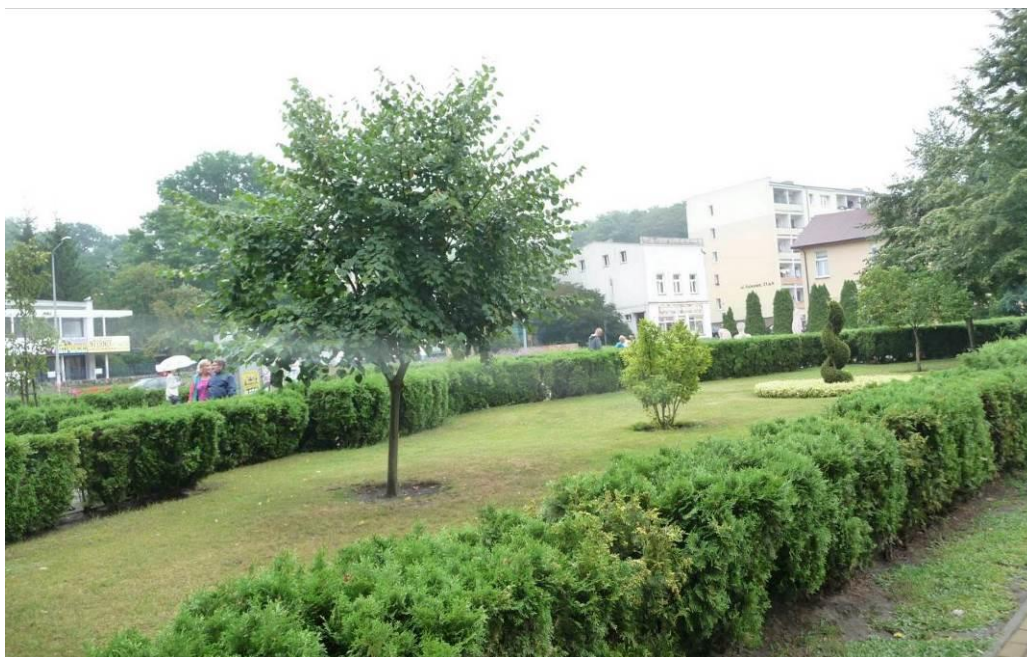
| Roślinność | | |
|---|---|---|
| <ul style="list-style-type: none"><li>Zieleniec położony w centralnej części miasta, zagospodarowany jest w sposób wynikający z kierunków ciążenia ruchu pieszego, przecinających się w środkowej jego części. Układ ten podkreślony jest żywopłotem formowanym wysokości 1,1 m z żywotnika zachodniego biegnącym po obu stronach chodników, przy których, po obu stronach, w poszerzeniach ustawiono ławki – 18 sztuk. Powstał w ten sposób klasyczny, archaiczny układ „w kopertę”, wzbogacony funkcją osłoniętych od otoczenia placików wypoczynkowych. Korzystają z nich osoby spożywające alkohol. Jest to powodem protestów zgłaszanych do władz przez okolicznych mieszkańców.</li><li>Zieleniec jest pielęgnowany. Trawniki są prawidłowo prowadzone.</li><li>Żywopłoty wymagają likwidacji</li><li>Zieleniec posiada drzewostan w wieku 25 – 60 lat, składający się głównie z klonów i lip. Przeznaczony jest do adaptacji w nowym zagospodarowaniu. Należy usunąć suche konary drzew w strefie ruchu pieszego.</li><li>Materiał roślinny z nowych nasadzeń (magnolia, lipy) zostanie odzyskany i wykorzystany przy przebudowie zielenca.</li><li>Przyległa do terenu zielenca, zlokalizowana przy ul. Norwida rabata bylinowa, stanowi element tymczasowego zagospodarowania. Zostanie zachowana w stanie istniejącym do czasu zabudowy działki nr 155.</li></ul> | | |

*Rysunek 9. Teren C – widok ogólny*

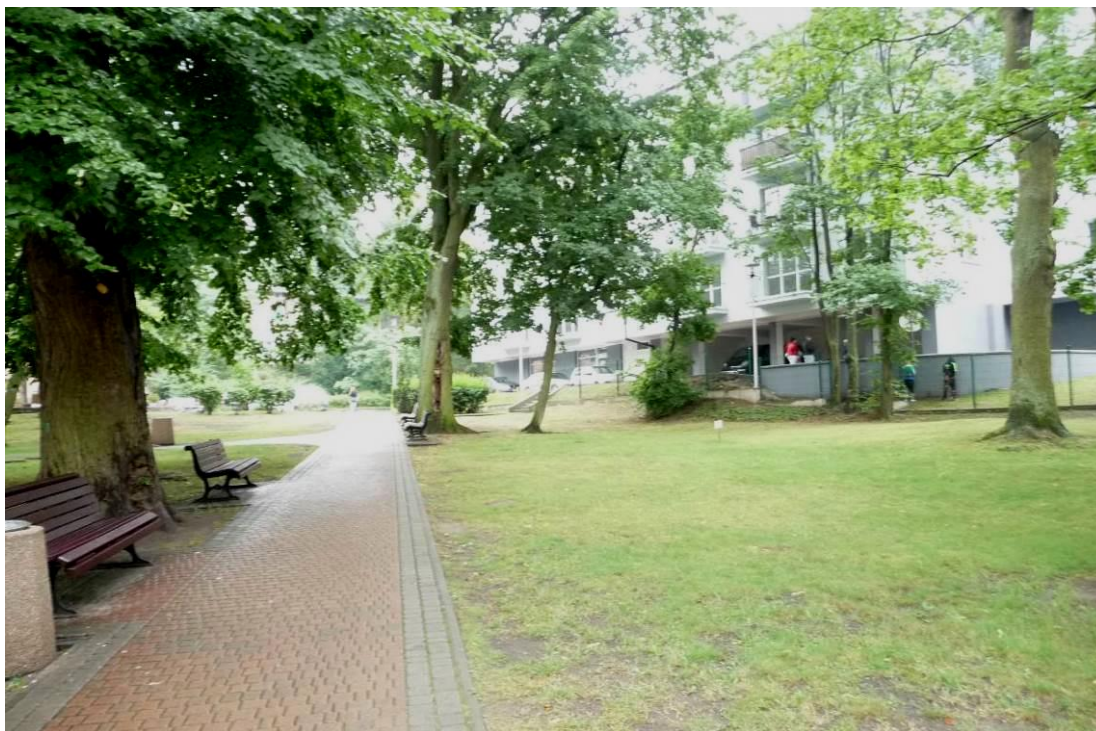
*Rysunek 10. Teren D – widok ogólny*

| Roślinność | | |
|---|---|---|
| <ol style="list-style-type: none"><li>1. Utworzenie miejsca spotkań</li><li>2. Zastosowanie roślinności porastającej murek - krzewów płozących na obrzeżu zielenca: trzmielina Fortuna „Radicans”, „Emerald Gold”; irga Dammera „Radicans”; „Skogholm”;</li><li>3. Drzewostan istniejący - cięcia sanitarne – usunąć suche konary w strefie ruchu pieszego.</li><li>4. Gazon z kotwica należy zlikwidować</li></ol> | | |

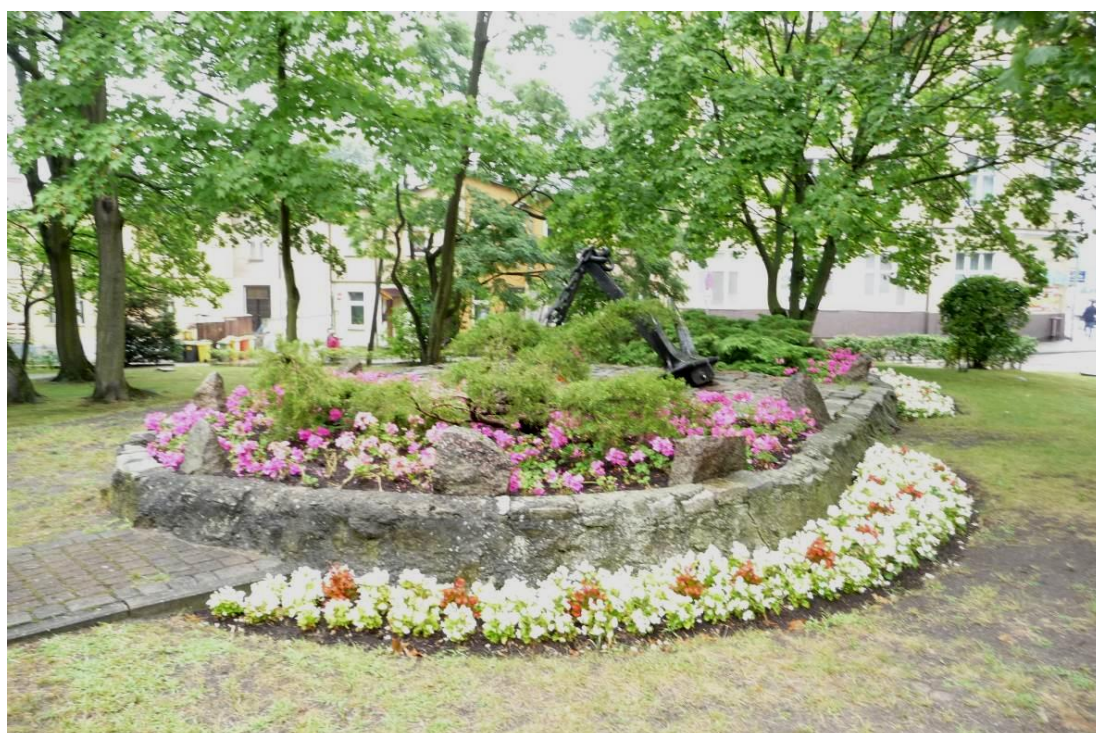
*Rysunek 11. Teren D – widok na rabatę z gazonem*

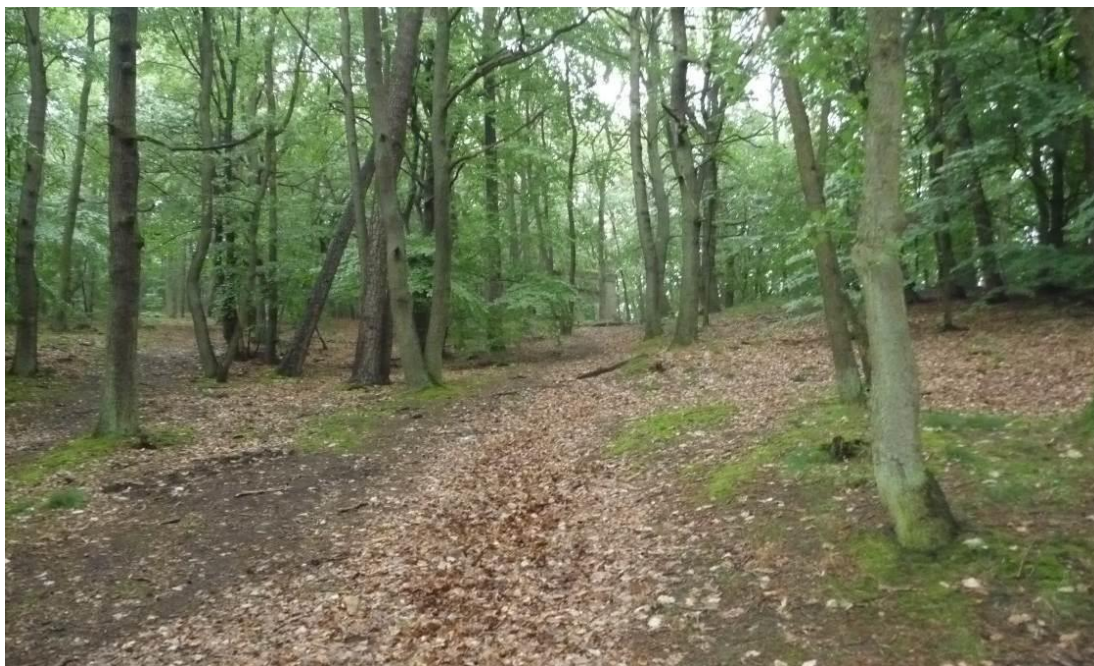
*Rysunek 12. Teren E - widok ogólny*

| Roślinność dominująca | | |
|---|---|---|
| <ol style="list-style-type: none"><li>Usunięcie gatunków inwazyjnych (Orzech włoski, robinia akacjowa) i zastąpienie ich gatunkami rodzimymi</li><li>Utworzenie parku o charakterze edukacyjnym</li></ol> | | |

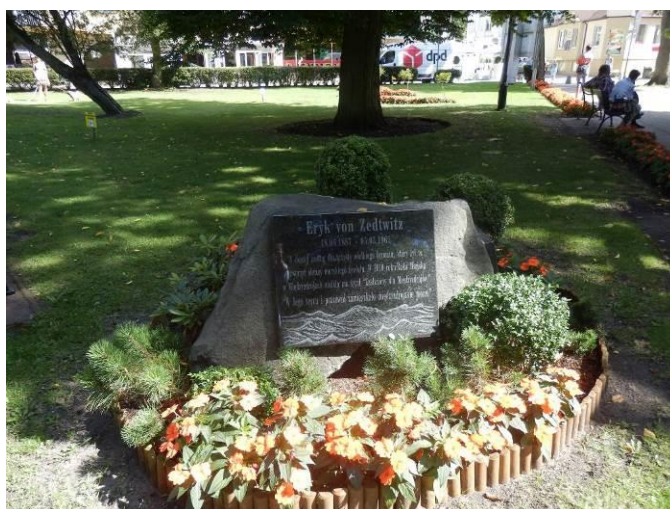
Rysunek 14. Teren F1 - widok na tablicę pamiątkową

1. Należy zachować istniejącą formę kompozycyjną
2. Drzewostan wymaga działań konserwatorsko - leczniczych

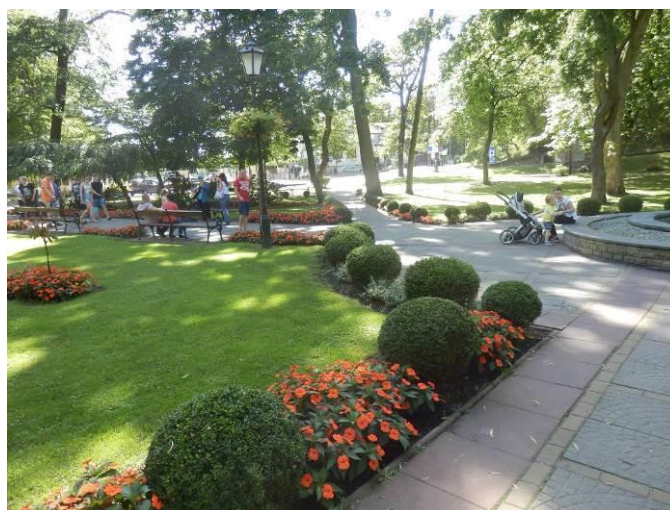
Rysunek 15. Teren F1 widok ogólny

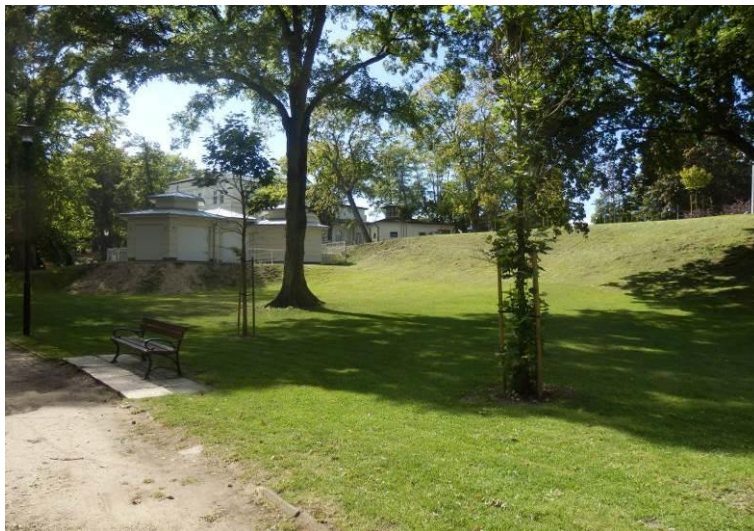
*Rysunek 16. Teren F2- widok na skarpy*

| Zalecenia do koncepcji |
|---|
| <ul style="list-style-type: none"><li>• Utrzymanie obecnej formy kompozycyjnej</li><li>• Drzewostan wymaga działań konserwatorsko – leczniczych</li><li>• Wskazane wprowadzenie roślinności płożącej na skarpy</li></ul> |

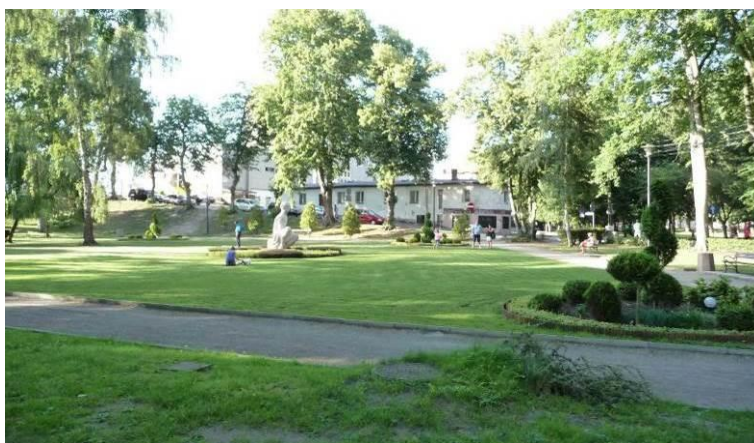
*Rysunek 17. Teren F2 – widok ogólny*

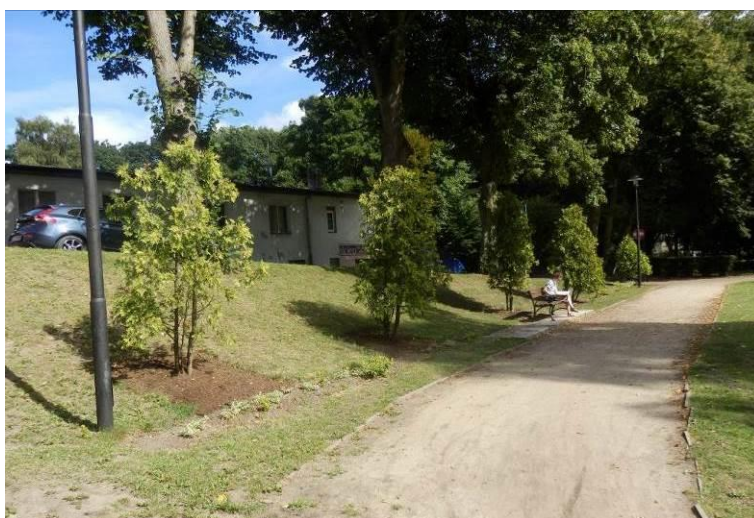
*Rysunek 18. Teren F2 – widok na ciąg pieszy*

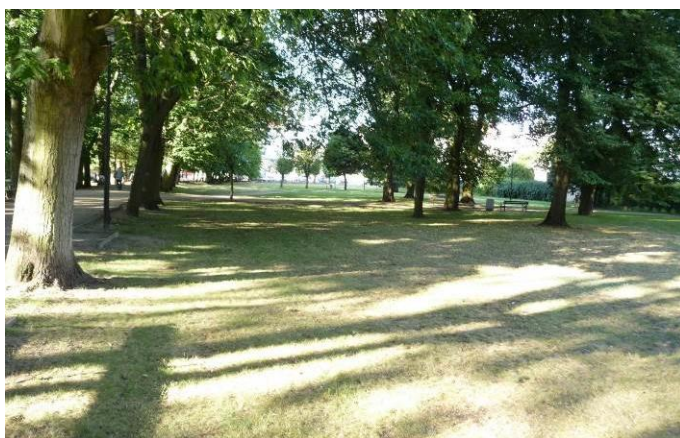
*Rysunek 20. Teren F3 – widok ogólny*

- Zachowanie istniejącej formy
- Drzewostan wymaga działań konserwatorsko - leczniczych
- Uzupełnienie nasadzeń zgodnie z wytycznymi zawartymi w planie miejscowym

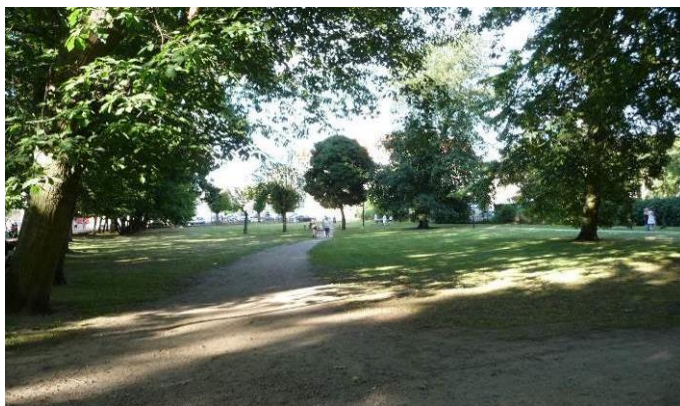
*Rysunek 21. Teren F3 – widok na ciąg pieszy*

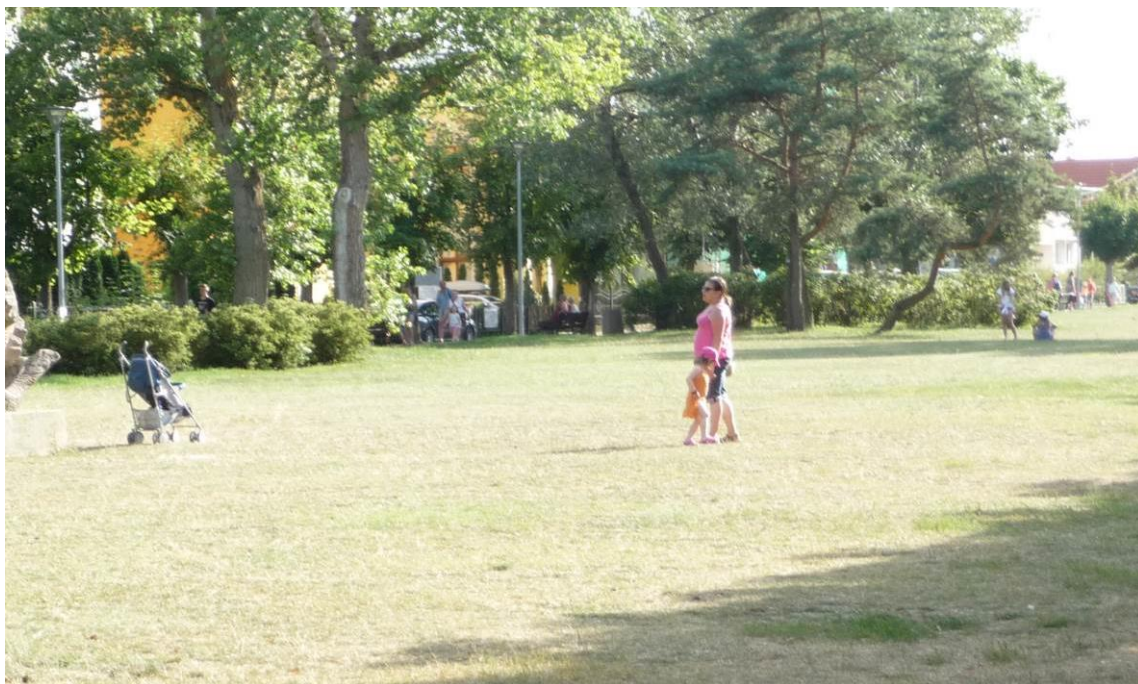
*Rysunek 22. Teren G – widok ogólny, stan trawników*

| <ol style="list-style-type: none"> <li>1. <b>Drzewa wysokie do zachowania</b> –cięcia sanitarne – usunąć suche konary w strefie ruchu pieszego.</li> <li>2. Usunięcie gatunków inwazyjnych (Klon jesionolistny, robinia akacjowa) i zastąpienie ich gatunkami rodzimymi</li> <li>3. Konieczność całkowitej przebudowy poza „ogrodem angielskim”</li> <li>4. Wymaga zachowania wartościowego drzewostanu</li> <li>5. Warunki gruntowe oraz istniejący i przewidywany sposób użytkowania, wskazują na konieczność wprowadzenia podłoża – substratu glebowego o cechach zapewniających dobre warunki rozwoju trawników rekreacyjnych a tym samym możliwe intensywne użytkowanie obiektu. Konieczne również będzie wprowadzenie nawadniania powierzchni trawnikowych.</li> </ol> | |

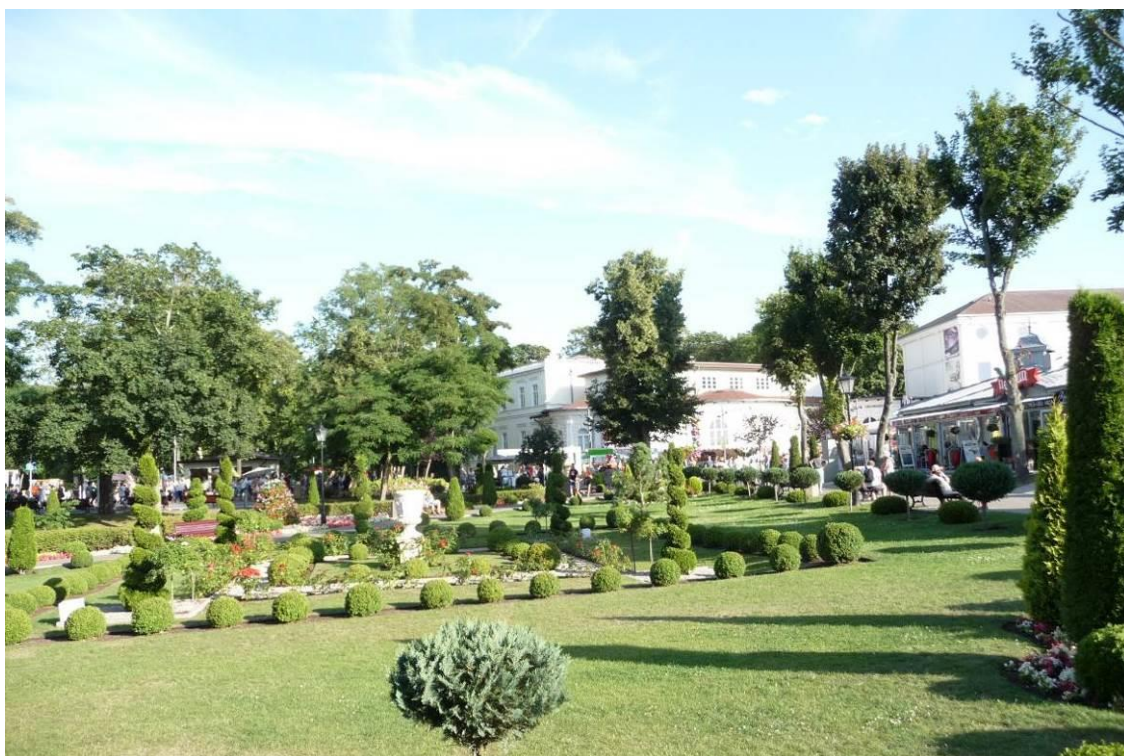
*Rysunek 23. Teren G – widok na założenie ogrodowe – do zachowania w Koncepcji*

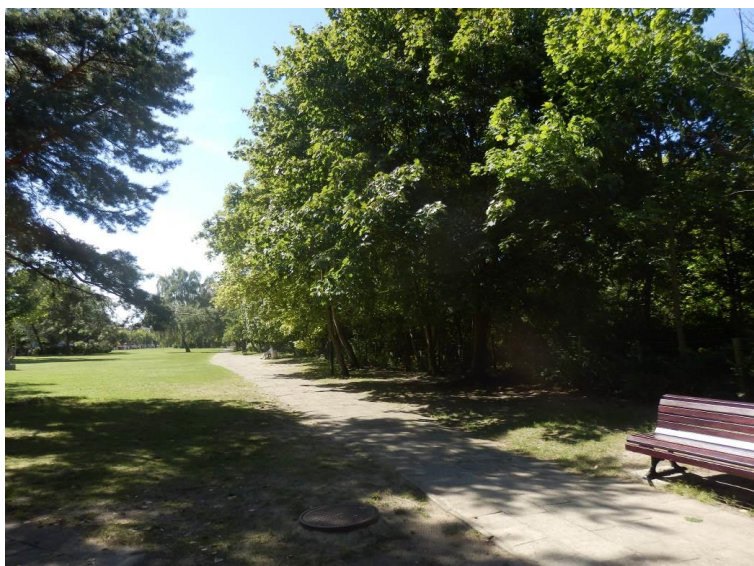
*Rysunek 24 Teren H – widok na ciąg pieszy*

| Roślinność dominująca | | |
|---|---|---|
| <div>1. Ograniczyć rozwój topoli osiki oraz topoli kanadyjskiej</div> <div>2. Warunki gruntowe oraz istniejąca i przewidywana frekwencja, wskazują na konieczność wprowadzenia podłoża – substratu glebowego o cechach zapewniających dobre warunki rozwoju trawników rekreacyjnych a tym samym możliwie intensywne użytkowanie obiektu. Konieczne również będzie wprowadzenie nawadniania powierzchni trawnikowych.</div> <div>3. Róża pomarszczona (<i>Rosa rugosa</i>) jako gatunek inwazyjny – do usunięcia</div> | | |

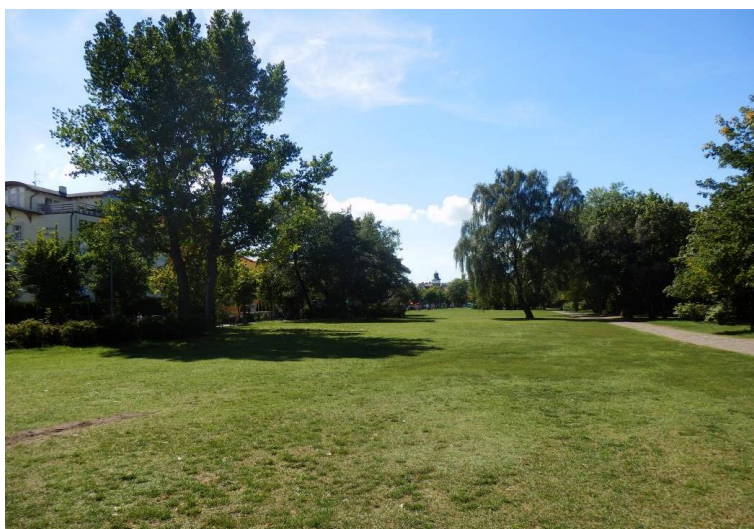
*Rysunek 25. Teren H - widok ogólny*

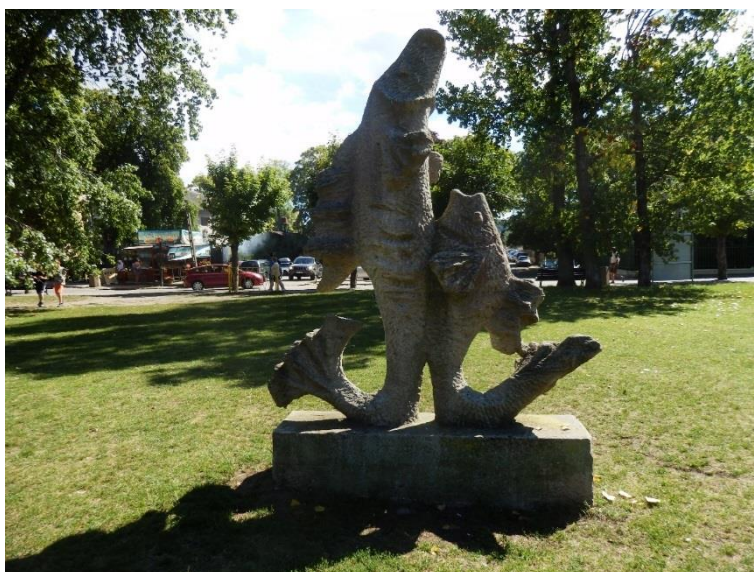
*Rysunek 26. Teren H – Rzeźba*

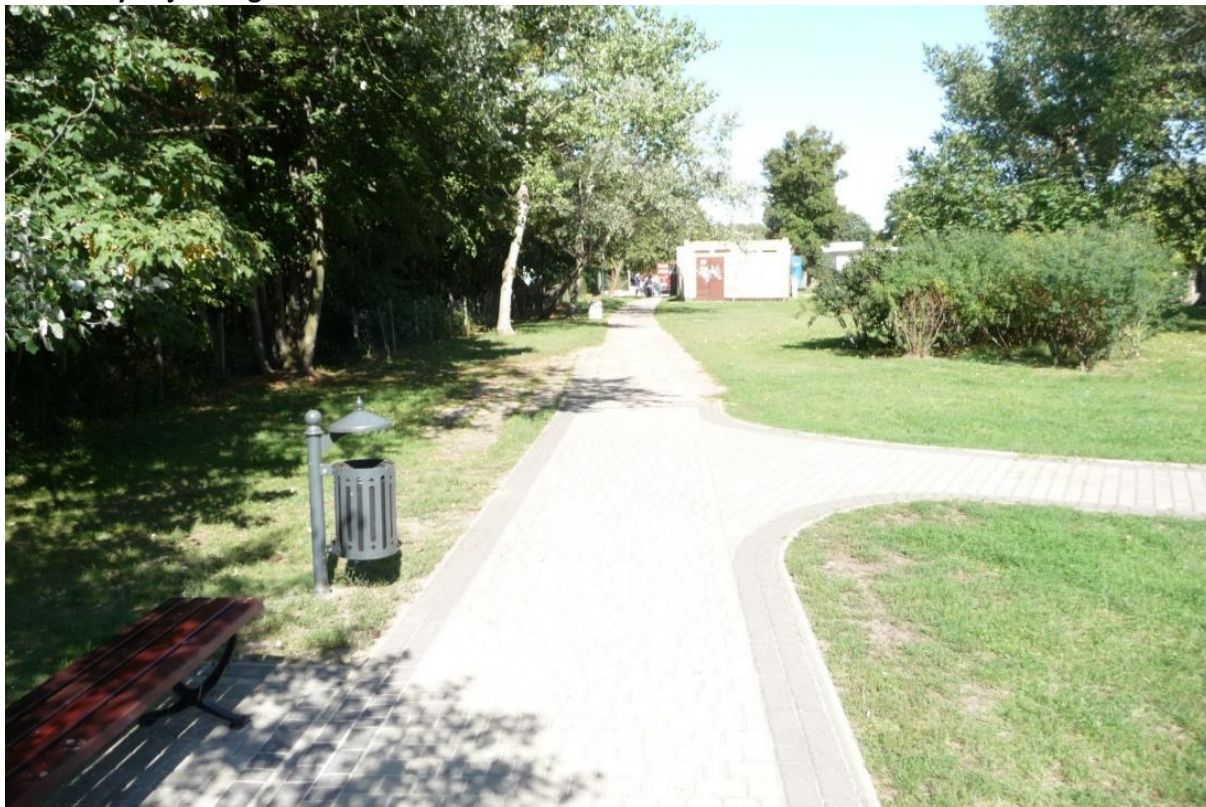
*Rysunek 27. Teren I – widok ogólny*

1. Usunięcie gatunków inwazyjnych (Czeremcha amerykańska) i zastąpienie go gatunkiem rodzimym
2. Ograniczyć rozwój topoli osiki, topoli kanadyjskiej oraz topoli białej
3. Warunki gruntowe oraz istniejąca i przewidywana frekwencja, wskazują na konieczność wprowadzenia podłoża – substratu glebowego o cechach zapewniających dobre warunki rozwoju trawników rekreacyjnych a tym samym możliwie intensywne użytkowanie obiektu. Konieczne również będzie wprowadzenie nawadniania powierzchni trawnikowych.

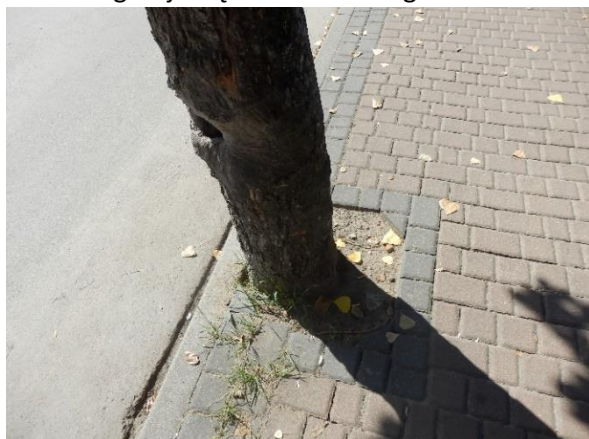
Stan zieleni przyulicznej jest zróżnicowany. Przy ul. Bohaterów Warszawy obserwuje się nasadzenia w złym stanie posiadające zbyt mało przestrzeni na rozrost korzeni oraz pobór wody. Sytuacja jest zdecydowanie lepsza na centralnym obszarze promenady, który został zrewitalizowany w ostatnich latach. Drzewa na tym obszarze posiadają odpowiednią powierzchnię terenów przepuszczalnych, umożliwiającą im prawidłowy wzrost. Konieczne jest poszerzenie przepuszczalnej części terenu

Rysunek 28. Nasadzenia przy ul. Bohaterów Warszawy

poprzez usunięcie fragmentów kostki brukowej wokół drzew na pozostałych odcinakach ulicy Bohaterów Warszawy. Należy również uzupełnić braki w pasmach zieleni przyulicznej pamiętając jednocześnie, że drzewa nie mogą zasłaniać interesujących części elewacji budynków. Materiał do nowych nasadzeń powinien być dostosowany do lokalnych warunków klimatycznych. Rośliny powinny być zdrowe oraz prawidłowo uformowane z zachowaniem charakterystycznego dla gatunku i odmiany pokroju, wysokości, średnicy i długości pędów. System korzeniowy powinien być dobrze wykształcony zwarty i odpowiedni do wieku rośliny i sposobu uprawy. Nie zaleca się stosowania drzew iglastych, ponieważ charakteryzują się one mniejszą odpornością na zanieczyszczenia od drzew liściastych. Przy nasadzeniach alejowych należy unikać gatunków inwazyjnych, łatwo się rozprzestrzeniających w niekontrolowany sposób w środowisku (np. robinia akacjowa). W uzupełnianiu istniejących ciągów drzew sugeruje się zastosowanie gatunków rodzimych.

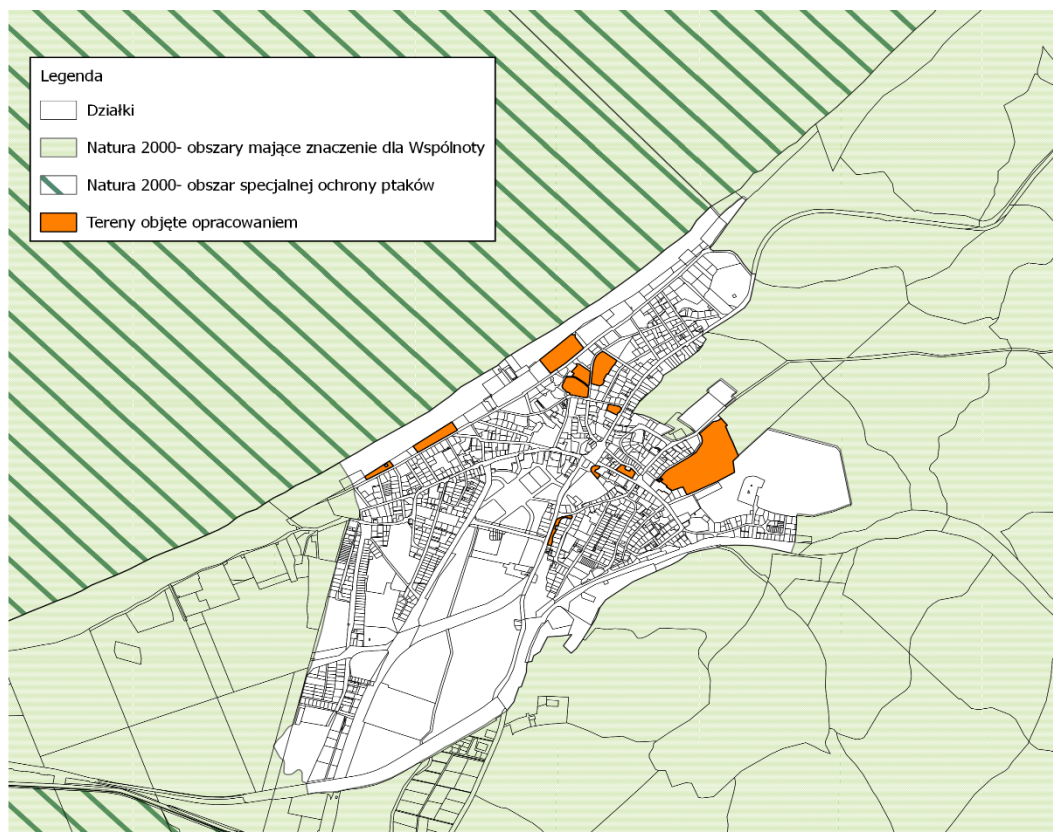
Położenie terenów objętych opracowaniem na tle obszarów Natura 2000 - obszarów specjalnej ochrony ptaków oraz obszarów mające znaczenie dla Wspólnoty przedstawia Rysunek 30.

Rysunek 30. Schemat terenów objętych opracowaniem na tle obszarów NATURA 2000  
Źródło: opracowanie własne
